TÍTULO VII
PROTECCIÓN DEL PATRIMONIO CULTURAL

CAPÍTULO II
CATÁLOGO DEL PATRIMONIO ARQUITECTÓNICO

Torre exenta de la iglesia de El Salvador

CATÁLOGO DEL PATRIMONIO ARQUEOLÓGICO Y PALEONTOLÓGICO

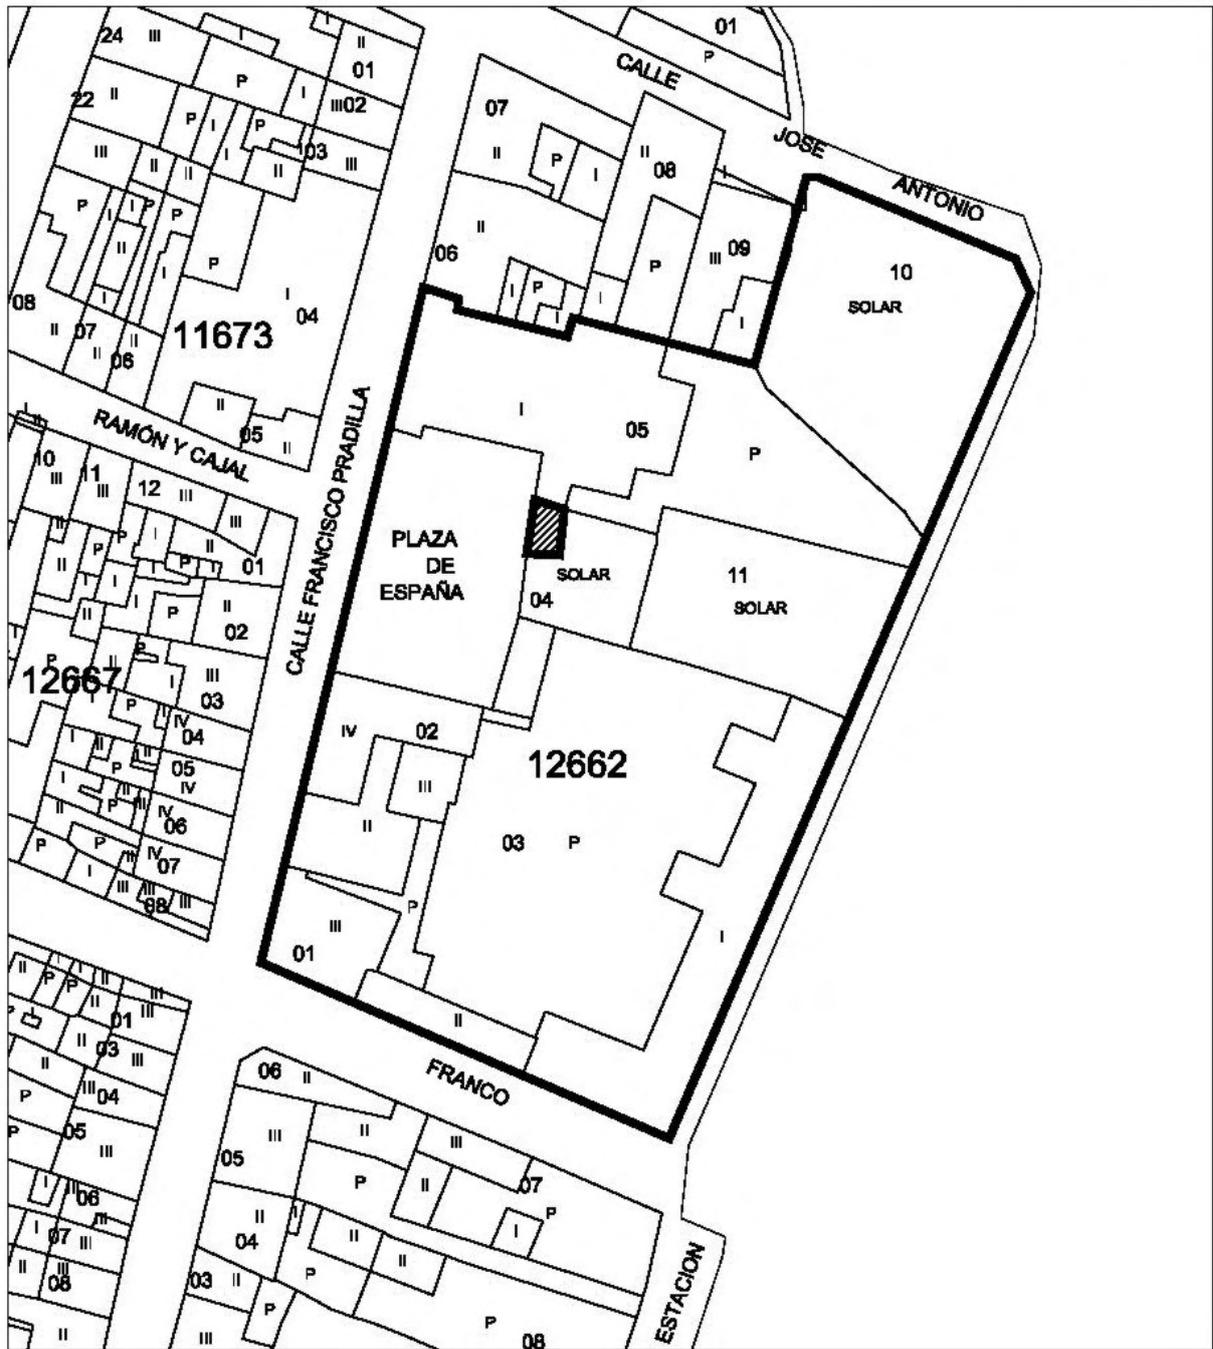
DELIMITACIÓN DEL ENTORNO

El entorno queda delimitado por:

Manzana: 12662

Fincas: 01, 02, 03, 04, 05 y 10

Contiene el Bien así como el espacio y las vías públicas que las sirven.

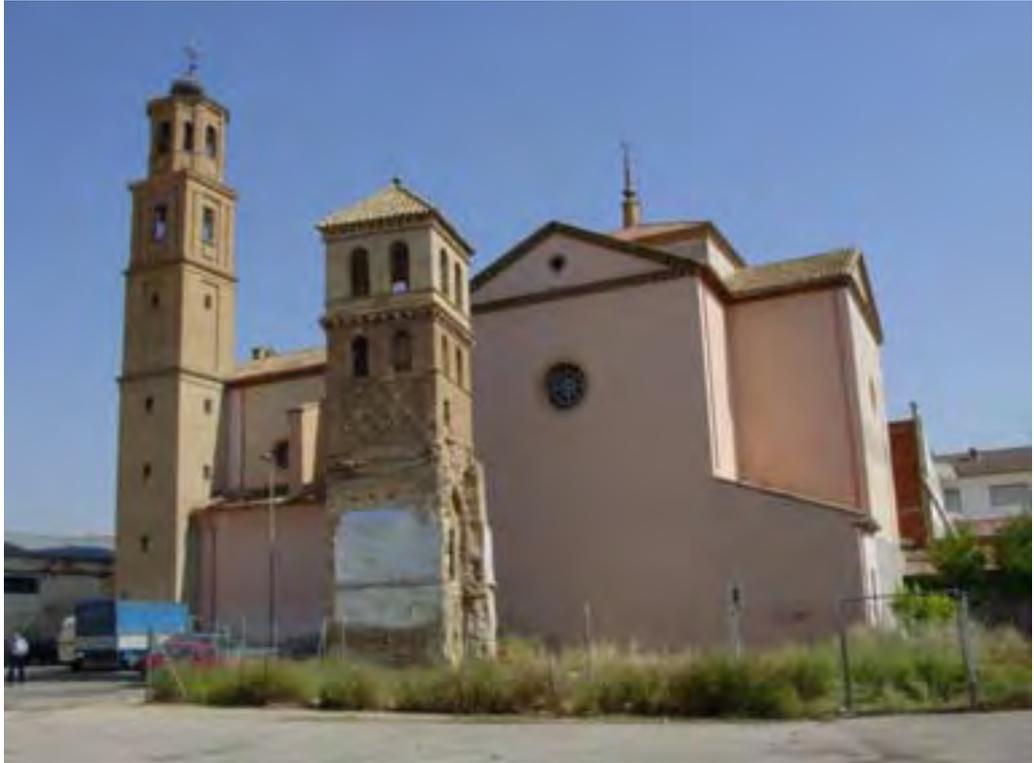
Documentación fotográfica.

Esta torre mudéjar se levantaba a los pies de una antigua iglesia mudéjar prácticamente desaparecida, ya que sólo se conservan los cimientos de los tres tramos finales de la nave única.

Se trata de una torre de estructura cristiana de dos cuerpos separados por ménsulas de ladrillo resaltado a modo de cornisa; el cuerpo inferior se decora con un friso de esquinillas a tresbolillo y paño de retícula romboidal; el superior presenta dos arcos cegados parcialmente con ladrillo caravista.

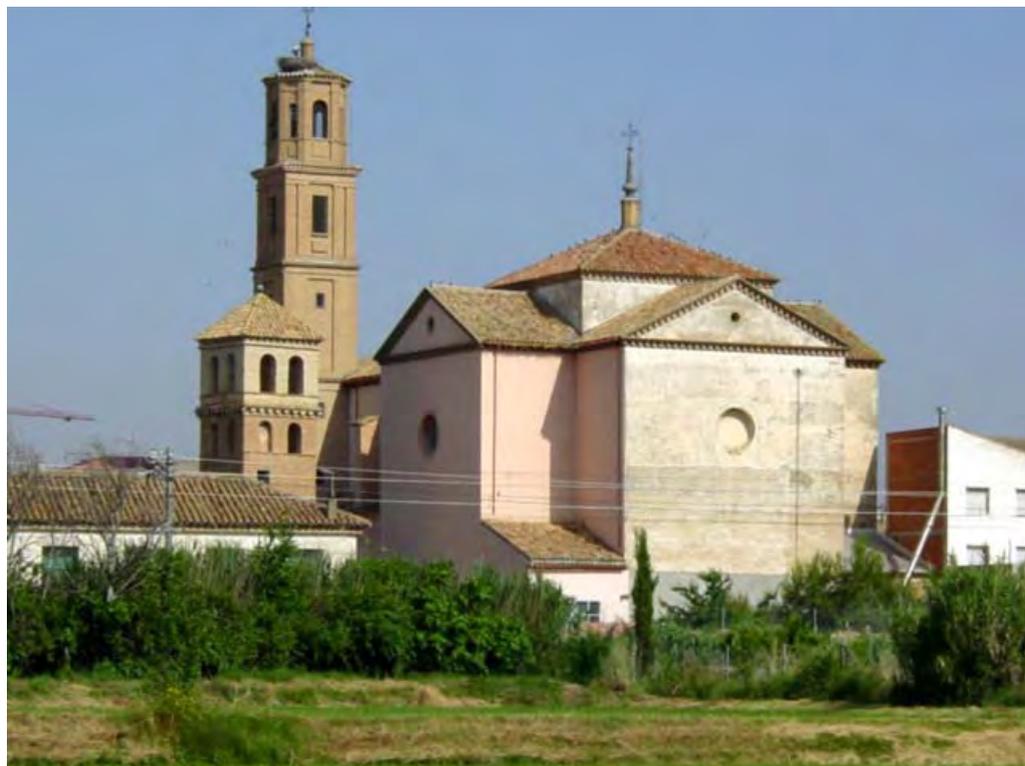
Documentación fotográfica.

Está construida en ladrillo y tapial; tiene una nave cubierta con bóveda de lunetos, capillas entre los contrafuertes, portada sencilla con frontón rectangular. Data en su comienzo del año 1797.

La torre cuadrangular dispone de dos campanas: La que mira a la calle Pradilla se llama Ntra. Señora del Carmen. La campana que mira a la Plaza, lleva inscripciones en latín, y se la conoce vulgarmente por "La Valeriana", por lo que da a pensar que es en honor de San Valero.

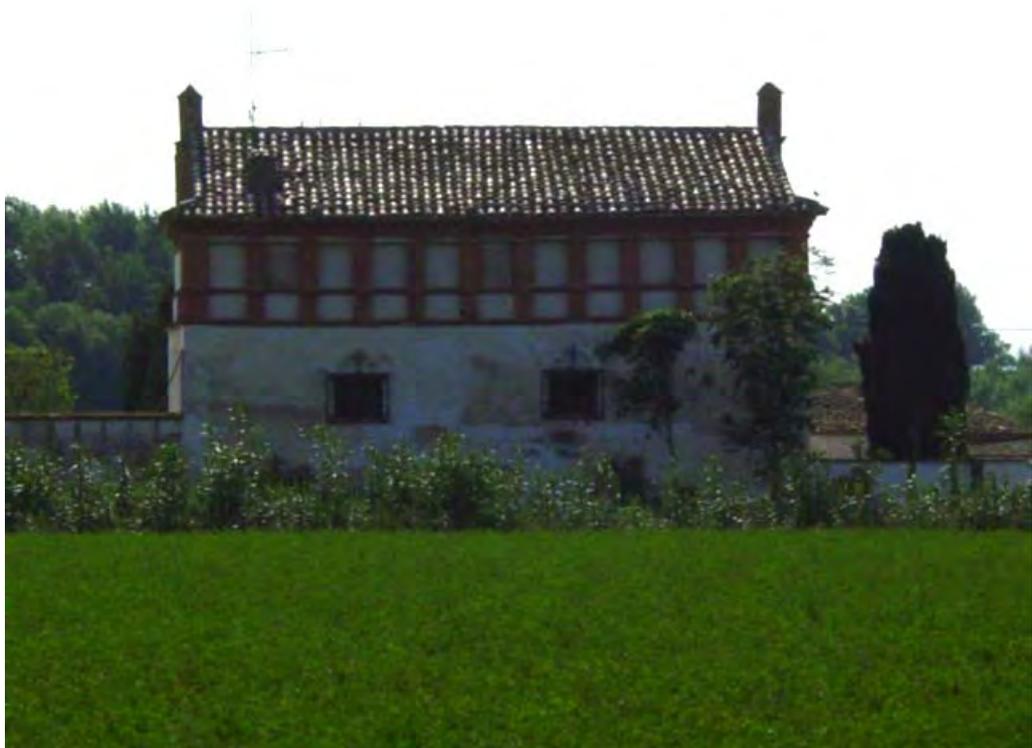
Documentación fotográfica.

Es un único volumen de construcción en ladrillo y revoco: se levanta en tres niveles, entrada, planta noble y un tercero con unas arcadas rectas y cuadrangulares.

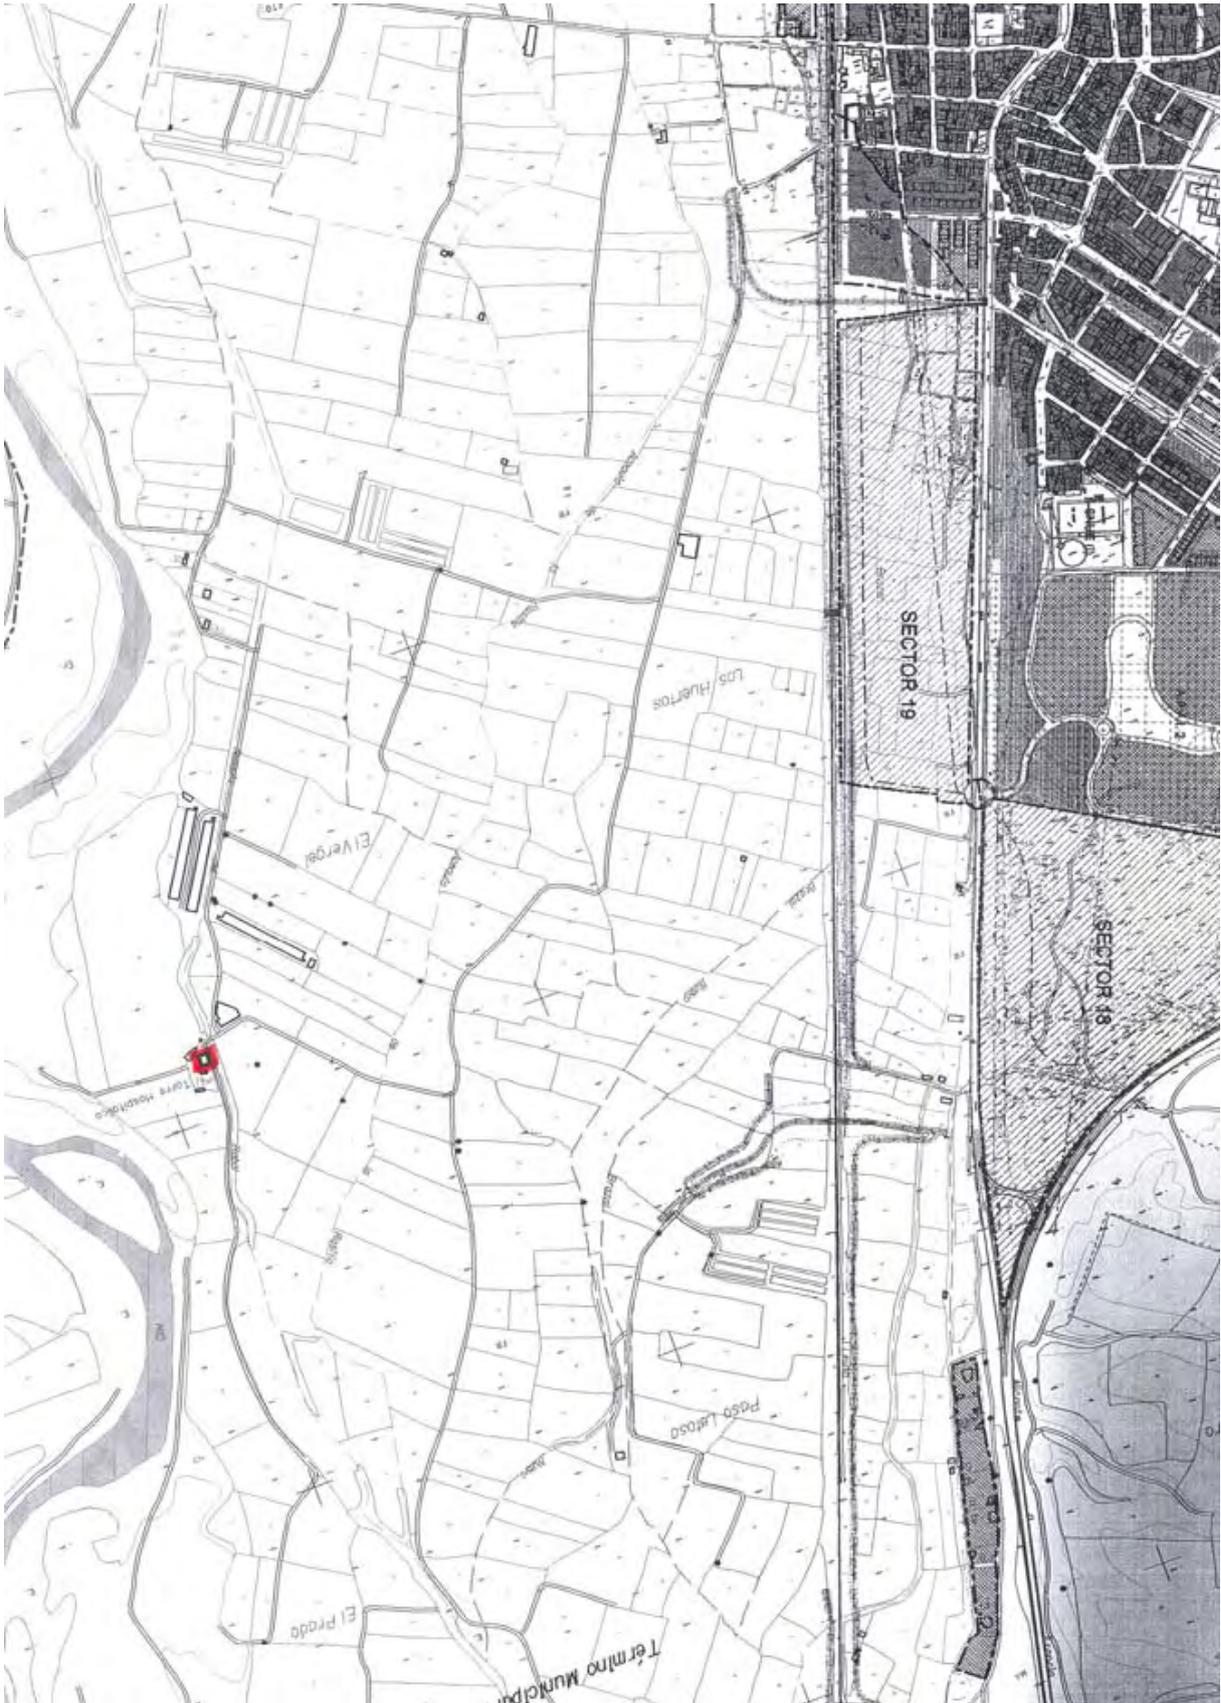
Num. de elemento: 4

En la actualidad es un conjunto formado por una edificación en "L" en la que se distingue un núcleo principal, más antiguo, de carácter residencial y otro de tipo fabril, de fecha posterior.

En el interior de la zona fabril se conserva alguno de los saltos, que sirvió para mover la maquinaria.

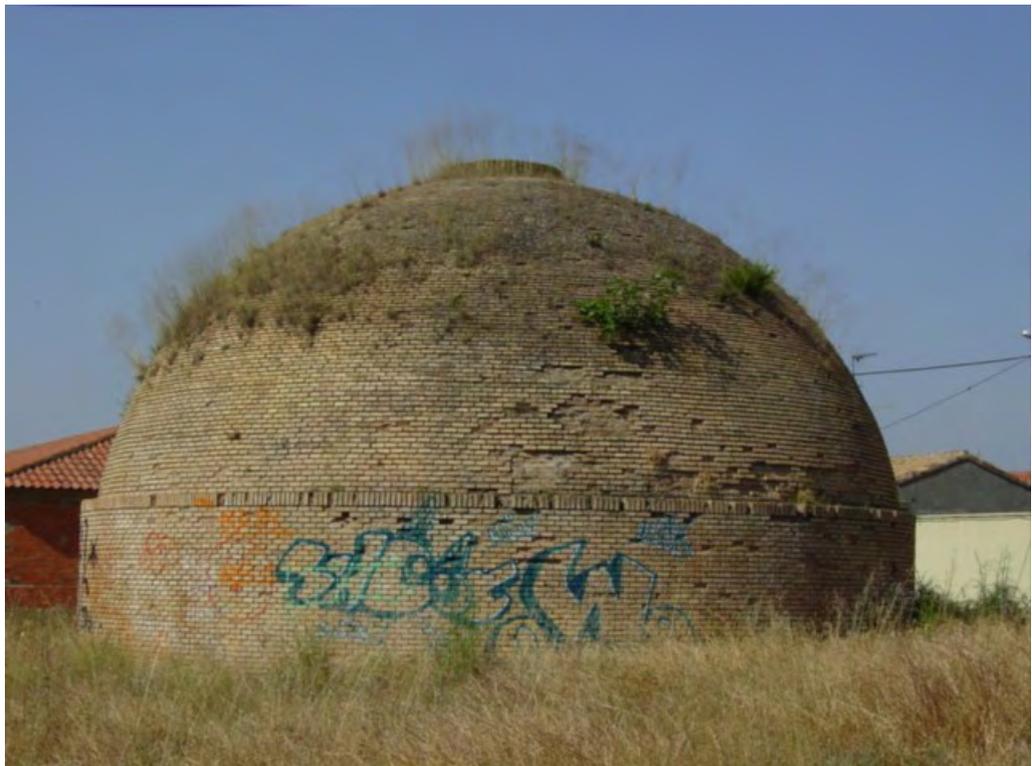
Documentación fotográfica.

La construcción es de ladrillo, formada por una cúpula sobre tambor. El acceso se haya en la cúspide de la misma, accediéndose por una escalera formada por pates metálicos.

En general se encuentra en un importante estado de abandono al igual que el entorno. Ha perdido numerosas piezas de ladrillo tanto en la cúpula como en el tambor, en la cúpula han empezado a aparecer hierbas y matojos que pueden acelerar su deterioro. El tambor, además, tiene varias pintadas en todo su contorno.

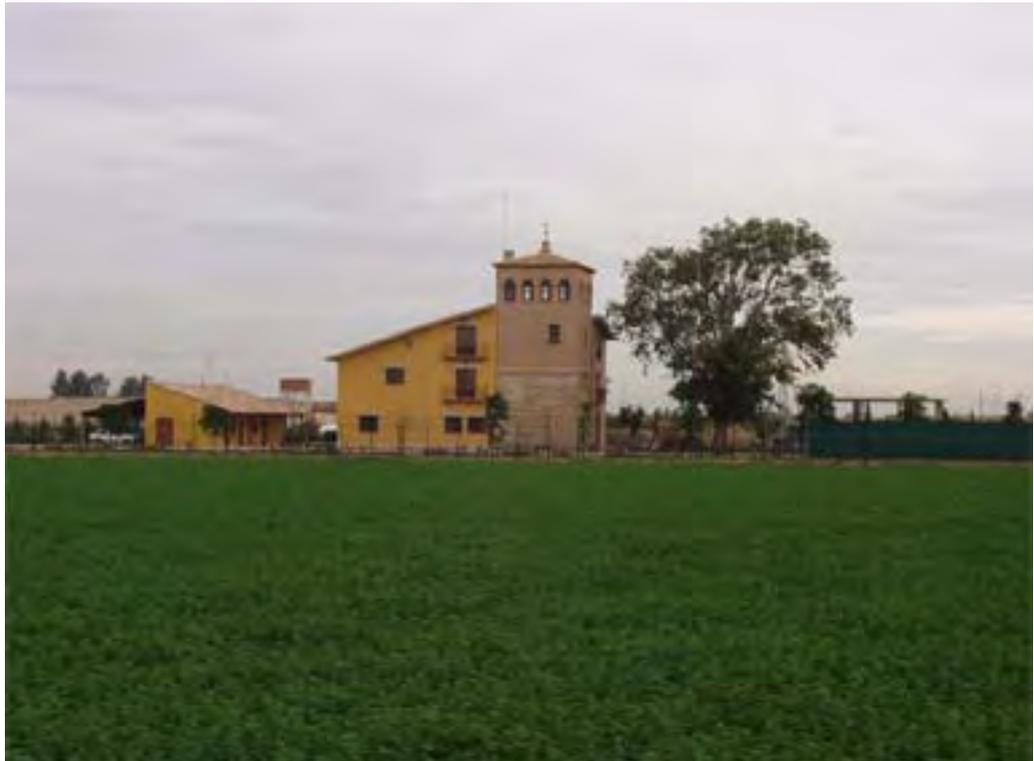
Documentación fotográfica.

El resto conservado y al que afecta expresamente la delimitación es el basamento de sillería de alabastro de la torre, de cronología posiblemente islámica a juzgar por la modulación de los sillares.

Se encuentra perfectamente integrado en el conjunto restaurado.

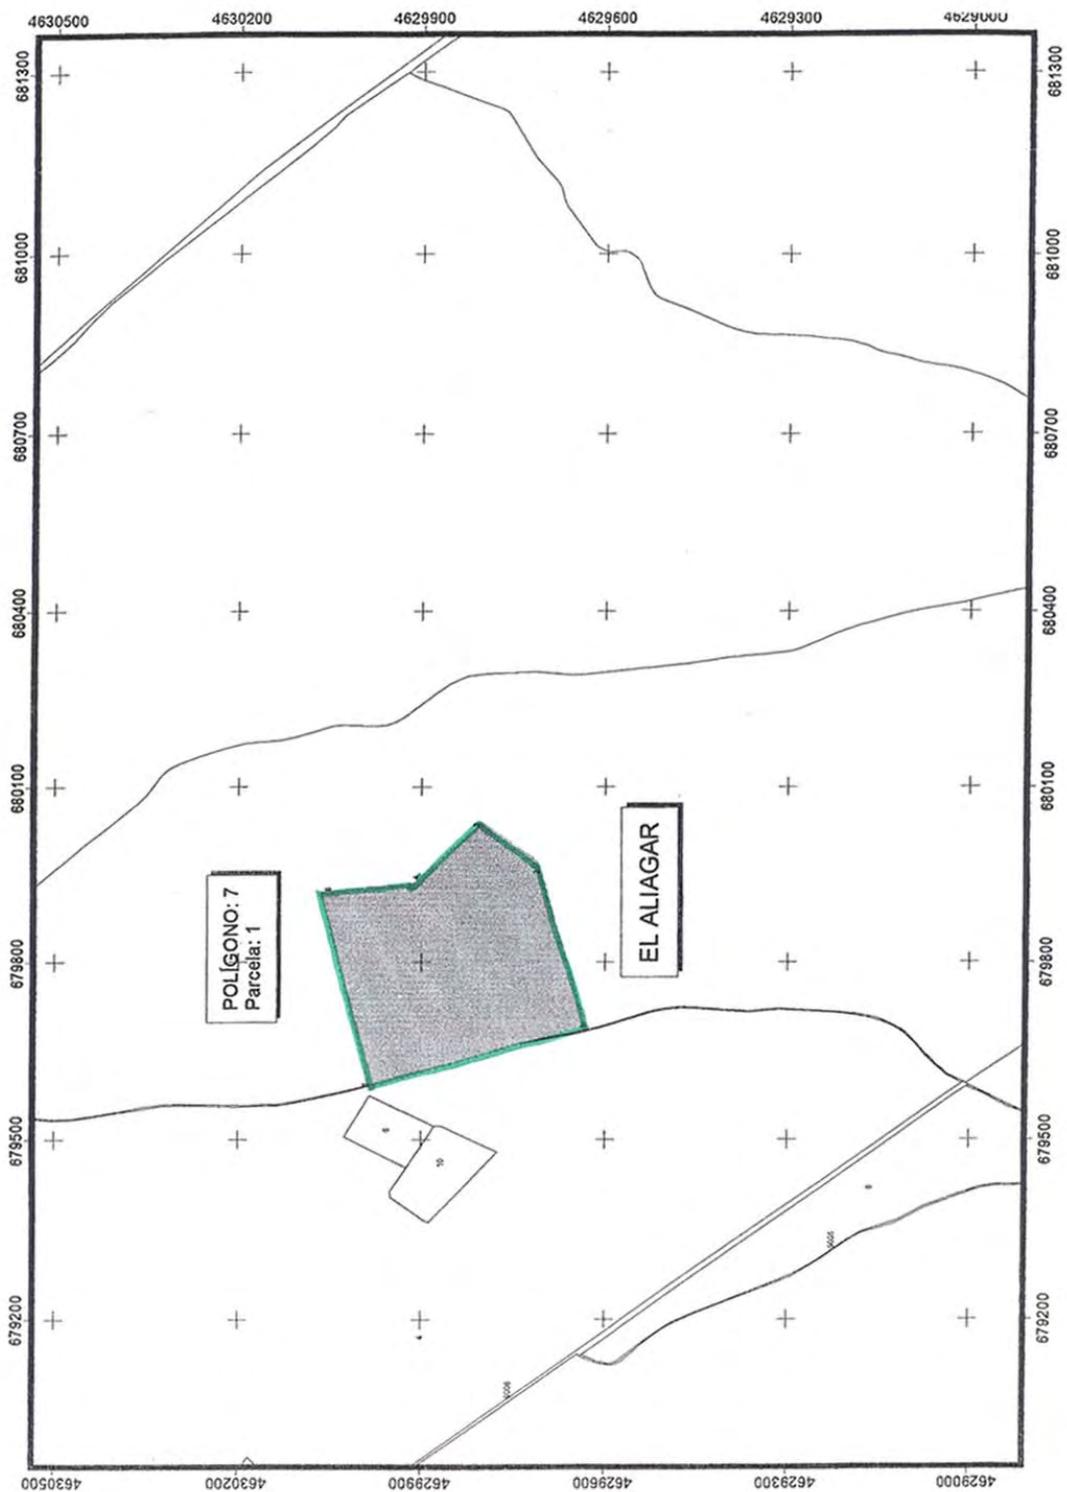
Delimitación del Yacimiento

1	679692,39	4629627,32
2	679954,36	4629705,35
3	680035,88	4629803,59
4	679946,00	4629900,13
5	679918,13	4630060,68
6	679589,97	4629981,26

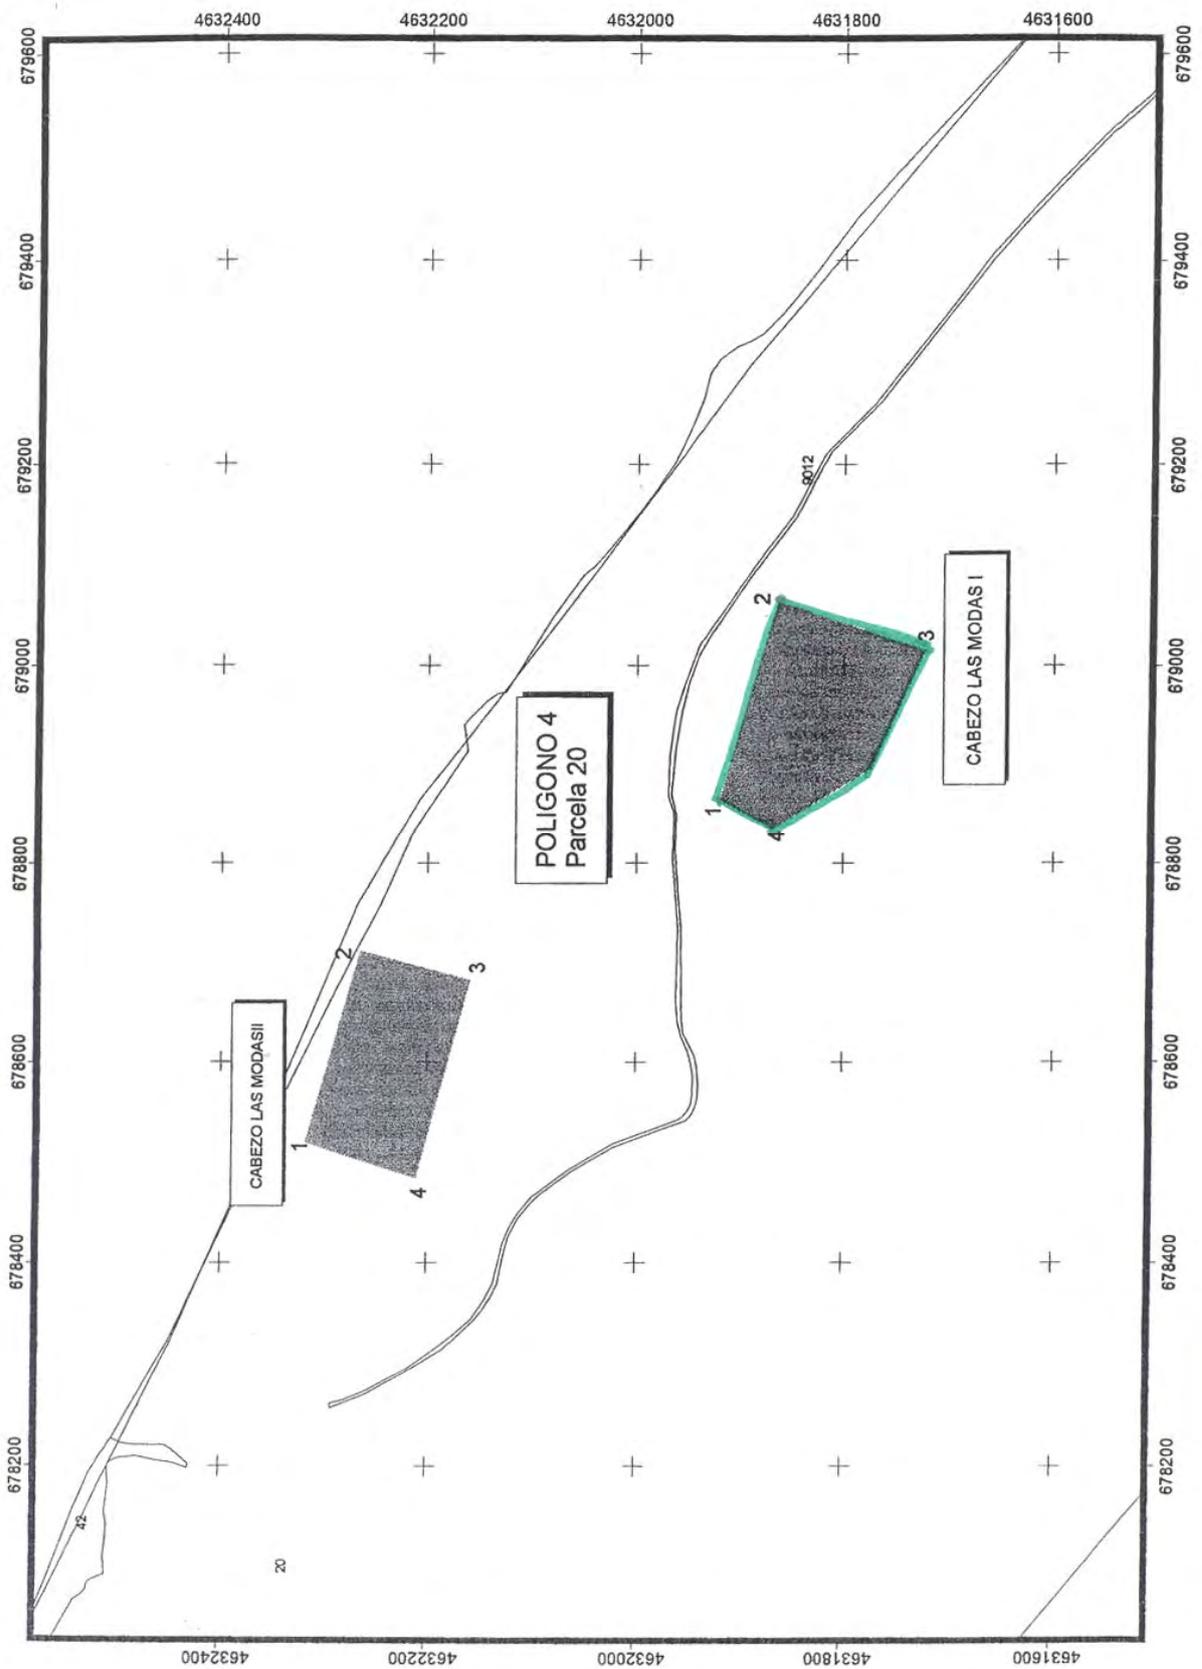
Delimitación del Yacimiento

num	x	y
1	678847,53	4631918,78
2	679068,73	4631918,78
3	679015,25	4631726,25
4	678825,66	4631855,58

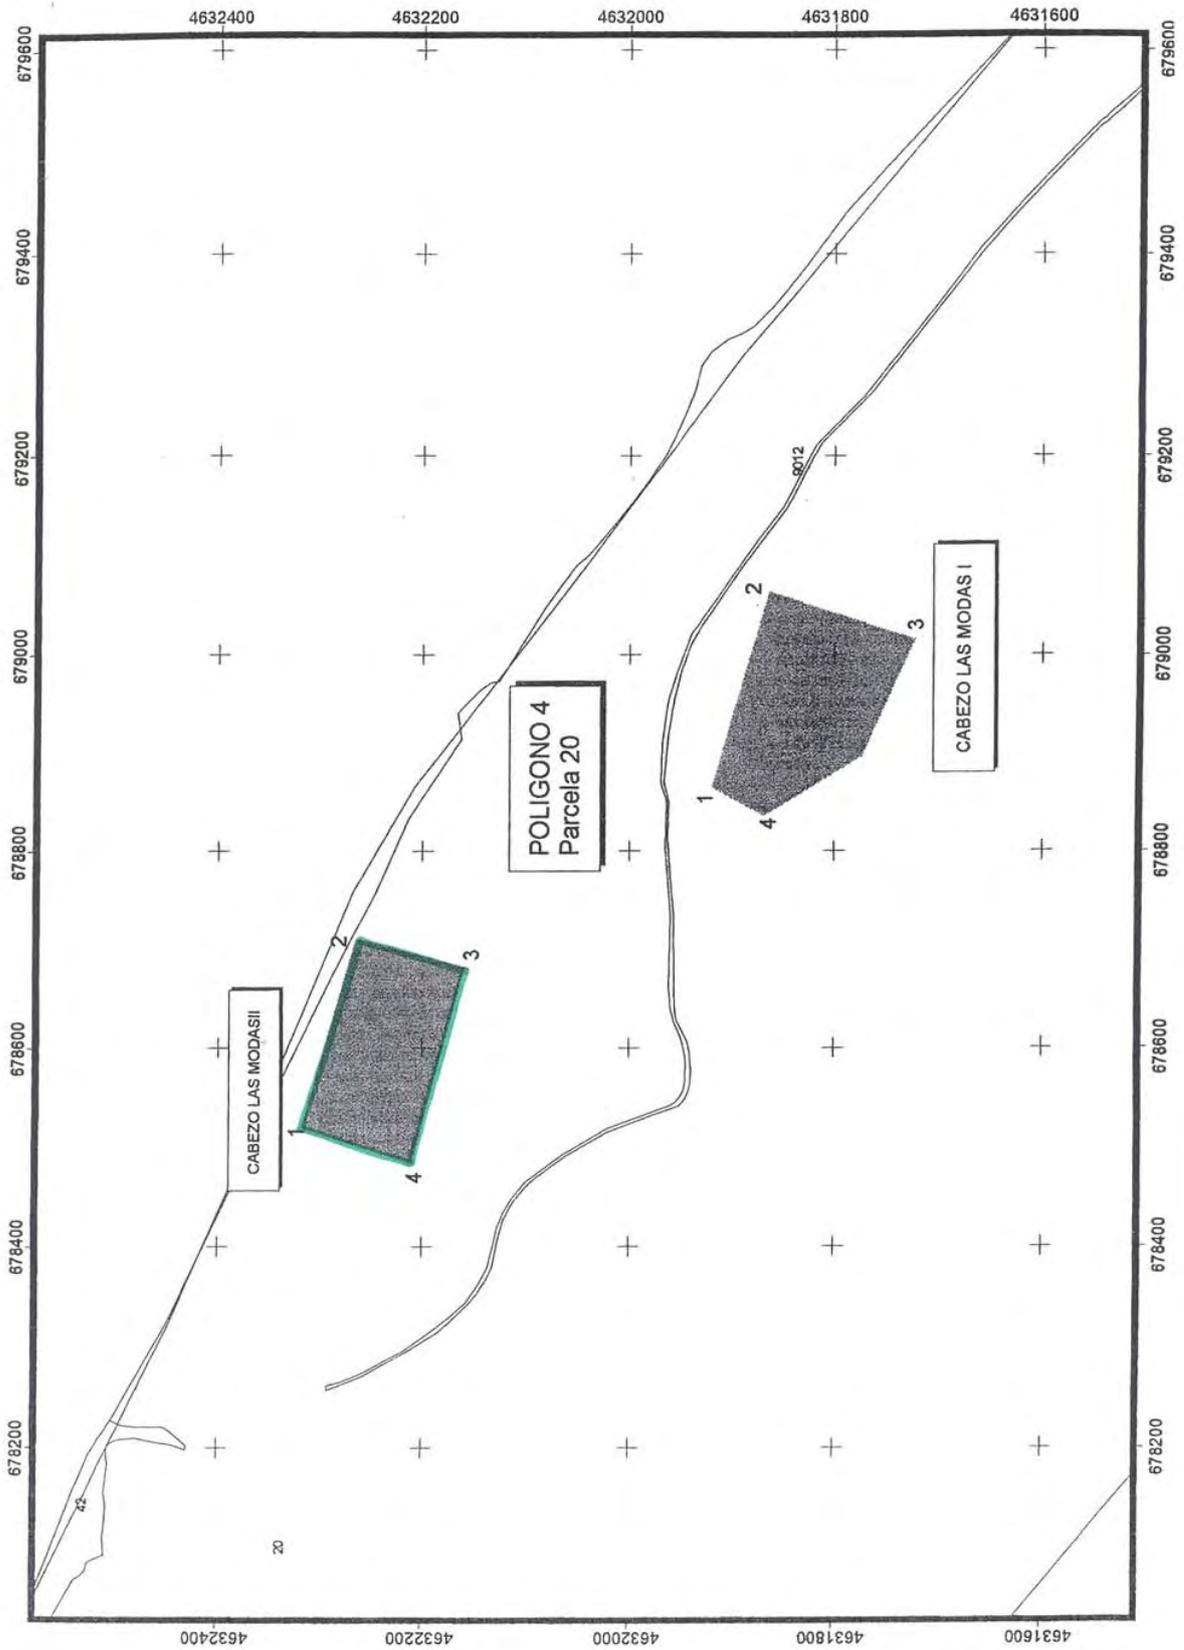
Delimitación del Yacimiento

num	x	y
1	678502,37	4632339,29
2	678708,98	4632266,37
3	678684,67	4632152,13
4	678482,92	4632270,47

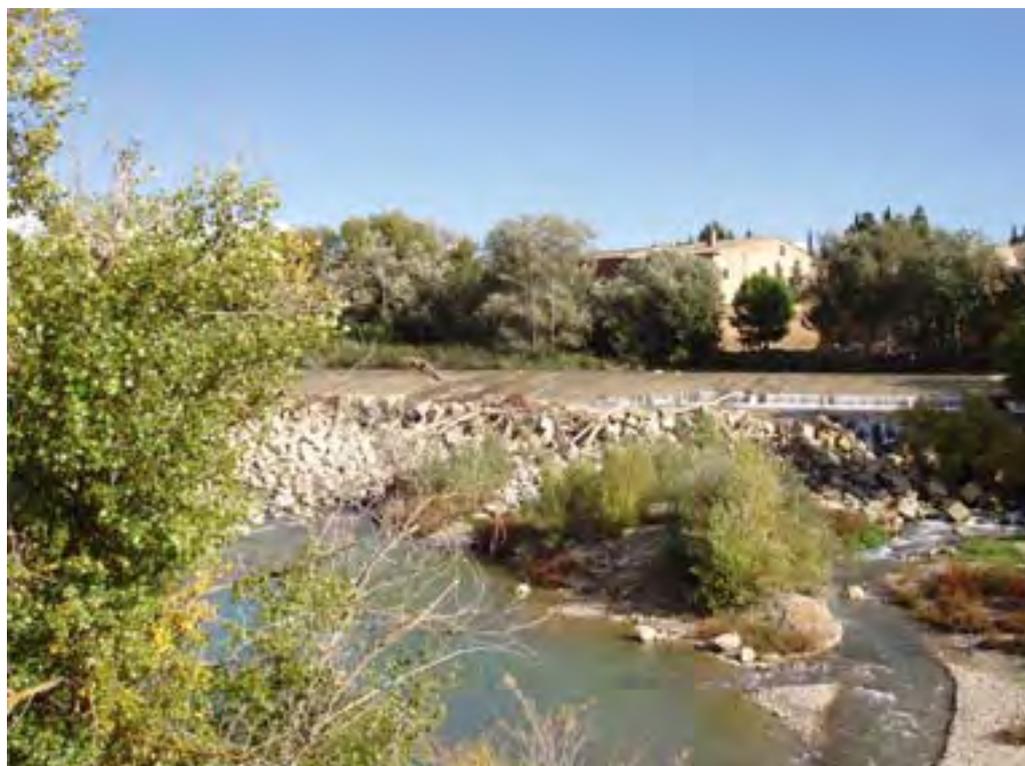
Documentación fotográfica.

En la actualidad aparece como una importante escollera de planta en segmento de arco, contra la corriente. Las fábricas antiguas y los apoyos están ocultos.

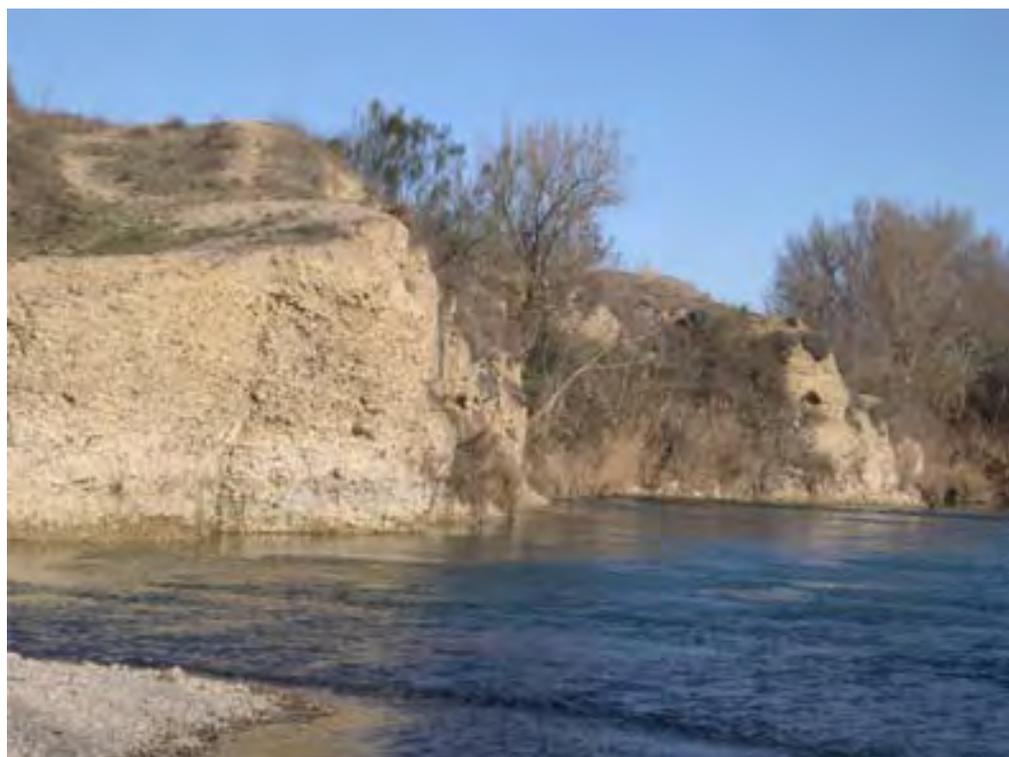
Num. de elemento: 15

Se trata de una turbera negruzca con lutitas ocreas a techo y margas amarillentas en la base. Dada su situación, en el propio cauce, no se han podido confirmar los taxones presentes, remitiéndolos a lo especificado en la ficha y en la bibliografía
